# TRÅLING OVER 40" RØRLEDNING - VIRKNINGER PÅ TRÅLREDSKAP

Trawling across 40" pipeline - effects on trawl gear.

Av  
John W. Valdemarsen

Oktober 1993

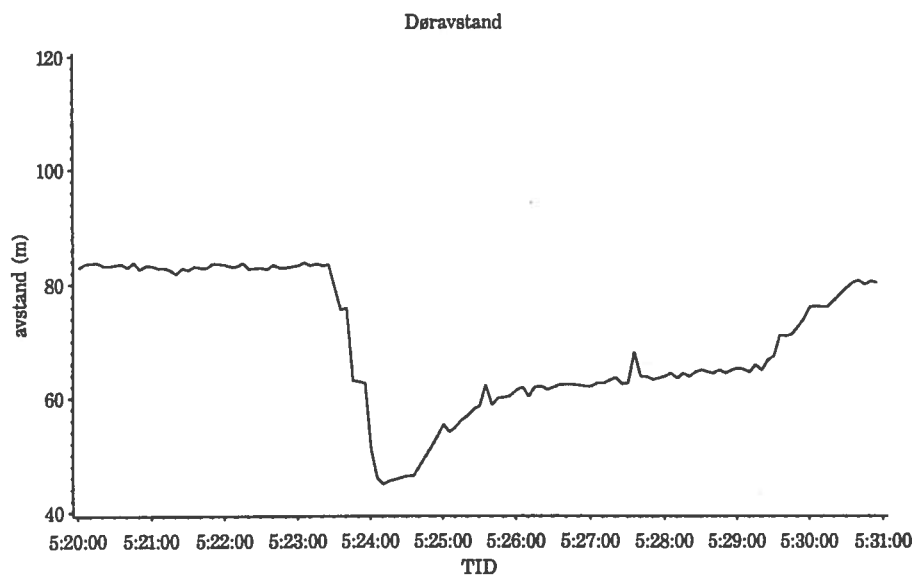
Figur 16. Strekk og geometri av Expo 1200 m/gear ved 28° krysningsvinkel og der tråldøren ligger med baksiden ned i 6 min. etter rørplassering [Tension and geometry of the Expo trawl, 1200 meshes with gear, at a 28° crossing angle, and where the trawl door is lying backside down for 6 minutes after having crossed the pipeline].

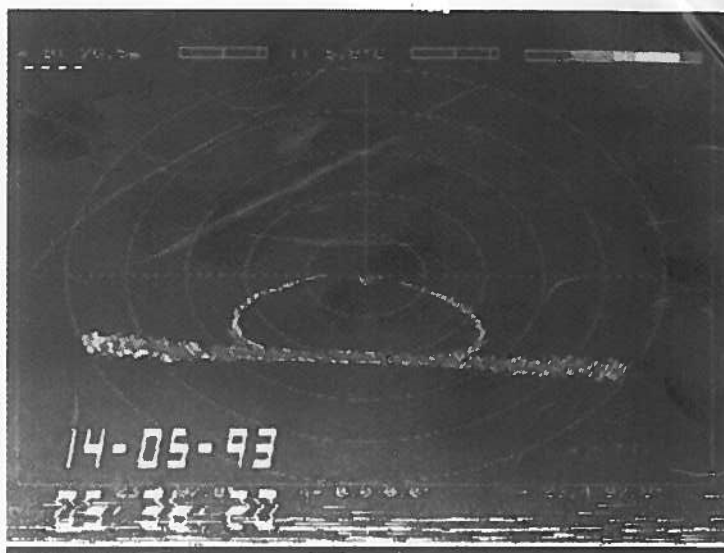
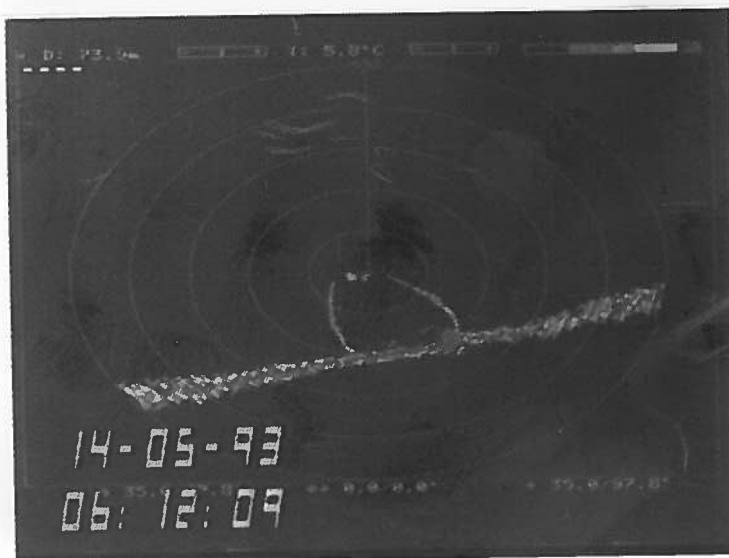
Figur 20. Sonarbilde av Expotrålen før og i to faser av rørpassering. Fase 1: Trål normal før krysning, Fase 2: Trål deformert. Rørledning vises i venstre bildekant, Fase 3: Trålen passerer rørledningen. Rørledningen under babord vinge. [*Sonar display of the Expo trawl before and during two phases of crossing the pipeline. Phase 1: the trawl in a normal position before crossing the pipeline; phase 2: the trawl is distorted; phase 3: the trawl is crossing the pipeline with its port side wing*].

Sonaren ga et bilde tvers gjennom trållåpningen, og viste normal trållform og eventuelle deformasjoner/skjevheter når trållen passerte rørlledningen. Rørlledningen ble også observert ved trållpasseringer.

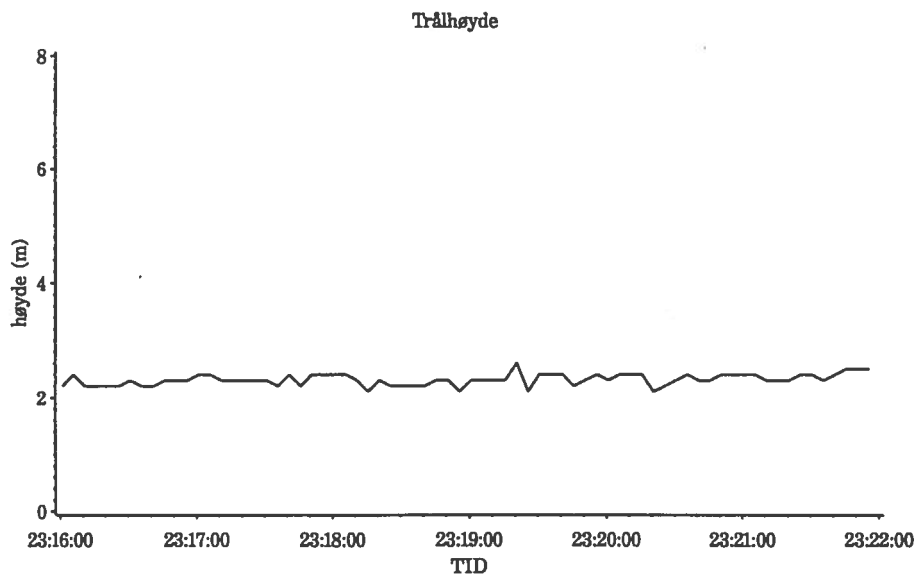
Figur 23. Døravstand og trålhøyde med dobbelrigget krepsetrål med 50° krysningsvinkel (MS 24, 1. krysning) [Door spread and headline height of Nephrops trawl rigged as twin trawl, at a 50° crossing angle (trawl station no. MS 24, first crossing)].

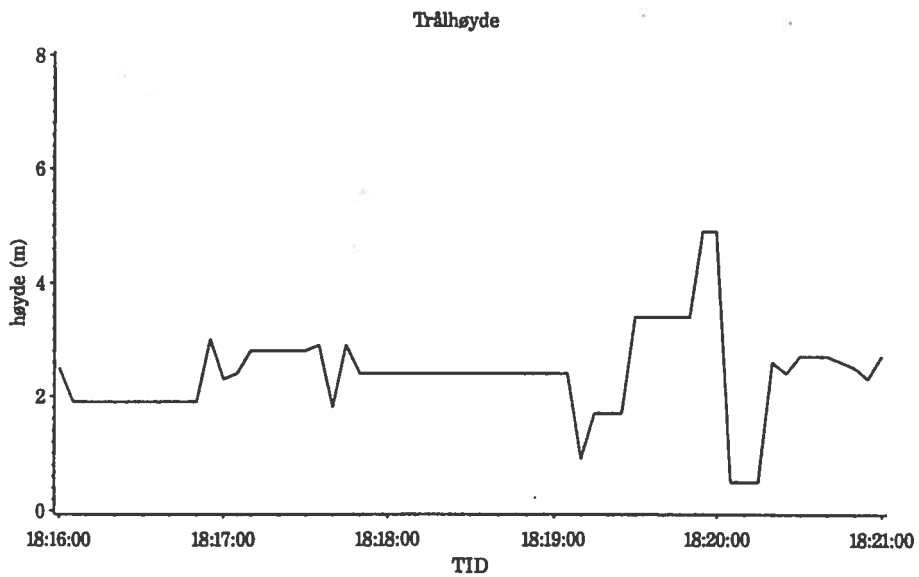
Figur 24. Døravstand og trålhøyde med dobbelrigget krepsetrål med 15° krysningsvinkel (MS 29, 2. krysning) [Door spread and headline height of Nephrops trawl rigged as twin trawl, at a 15° crossing angle (trawl station MS 29, second crossing)].
